京町家のリフォーム

—改修の事例と問題点—

株式会社アラキ工務店 荒木 智

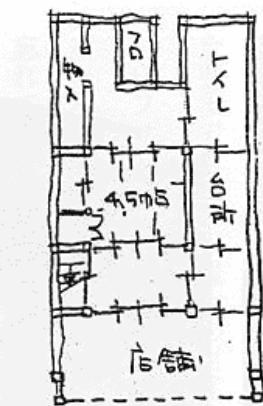
図3は、以前、果物屋さんであつた店舗を、町家風の外観の残る店舗に復元した例である。

少し道路側に出たところにシャツターがあり、シャッターの枠が、屋根の重みを支えきれず、地面に食い込んだ状態であった。

また南側の柱壁が、開口部を取るために、撤去されなくなっていた、これを改善するためと、雑貨店に店が変わることで、前面の町家の出格子が、復元できた例である。

構造的には、3軒連棟の家の西側いちばん端で、東側は、隣家と柱が一緒になつてるので、ジャッキ(図4)で、隣家側は上げて調整することや、いがみつきをすることができない建物で、30ミリ程度、西側をあげて、少しだけ水平をおなして、床面のみを水平にするなどまつた。

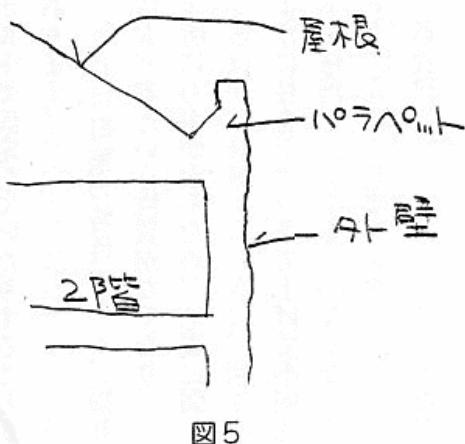
図5

今回は大丈夫でしたが、店舗の場合、図5のように、軒をなくして、通り庭のあたりで80ミリ地盤が下がつていて、真ん中で折れていた。

真ん中から、東側をジャッキで上げて調整し、基礎は図7のような形で補強した。

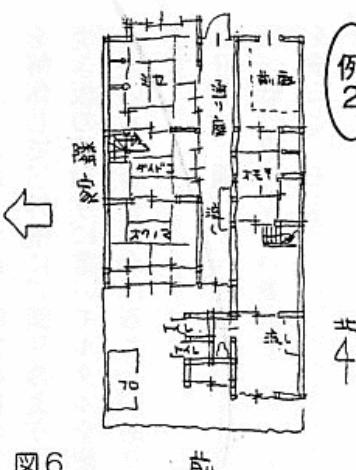
図6

図6は、空き家であつた建物で、

東側の家は前庭があり、西の家は、出格子はいつの間にか、車にあてられていて、原型をとどめておらず、桁が腐つていた。

通り庭はあるが、かなり狭く、奥に浴室が1カ所、トイレも2カ所あった。

大屋根の2階南側は、屋根が一部雨でやられていて、桁が腐つていた。これを修繕するには、隣家の共有の通し柱となるべく傷つけないように、柱をそえて梁を取り替えて補強して修繕しています。

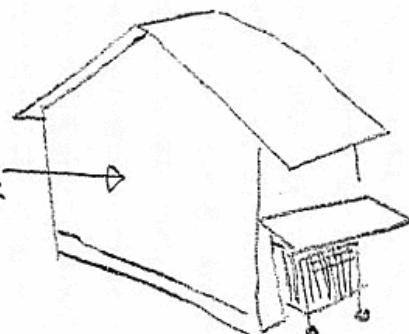
図9

よく見かけるのは、町家の横の家を解体して、外壁に、図9のように焼き板の代わりに重いモルタルを塗つっている場合を見かけることがあります。

とてもどるという性質がなくなり、1カ所に力がかかるため、地震に弱くなるほか、修繕するときに、図4のように柱をジャッキで上げて不同沈下を修理することができなくなります。

町家は、揺れてもどるという性質上、軒の出の少ない妻側でモルタルを塗ると、モルタルが割れて漏水の原因になる。重さに耐えられずに不
