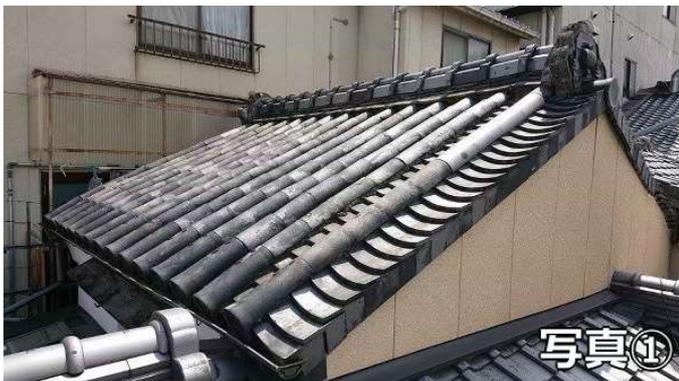
工事前は本瓦葺きの屋根に、サイディングの外壁でした。(写真①)

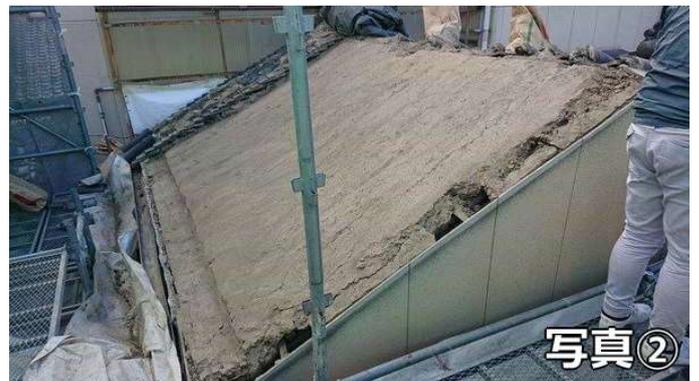
まずは、古瓦を下ろすところから工事開始です。蔵は住宅の何倍もの土が屋根に乗っています。野地板の上に土野地がある為です。(写真②)

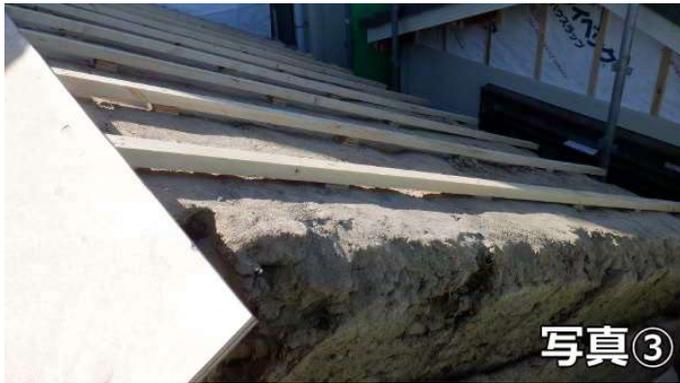
土野地は不陸が大きく、瓦の横棧を固定できません。ですので、野地板の補強を行います。土に野地板は取付出来ませんので、根太のあるピッチを探し、下地を打ち付けます(写真③)。

ここで大切なのは、固定ビスの長さです。蔵の土野地は20cm～30cm程ありますので、28cm～36cmのビスを使い分けます。長すぎると下から見えますし、短いと固定が出来ませんので注意です(>_<)。野地板の補強が終われば、瓦が葺けます。

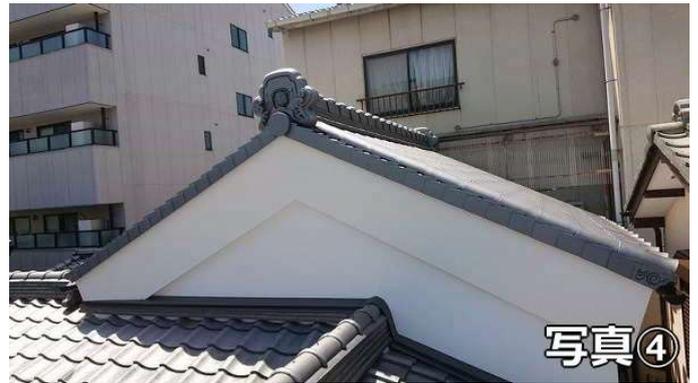
瓦の銀色と漆喰の白が美しく光っています!! 蔵をきちんと直す際、あちこちに手間がかかりますし、荒壁を乾かすのにも予想以上に時間がかかります。大変ではありますが、きちんと直し、残し続けて行くことが出来ます。町家だけでなく、土造の蔵も大事にしたいものです。

瓦葺きと漆喰塗りが完成しました!(写真④)。

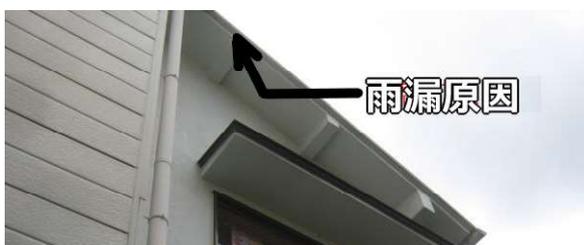
てくれ、と祈りながらの作業です。そして半日程掛けて水下からホースで徐々に水を掛けながら作業を進めたところ、遂に水が天井裏を伝い始めました。つい「漏った、漏ったー」と歓喜の声を上げてしまいました。

そこで西側からの雨が原因として考えられる範囲に足場を組み、安全に落ち着いて調査できる環境を整えることにしました。不安定なハシゴからの調査では水を掛ける角度や位置を細かく調整することが難しいからです。そして足場を組み調査再開です。簡単には見つかりません。心の中で頼むから漏つ

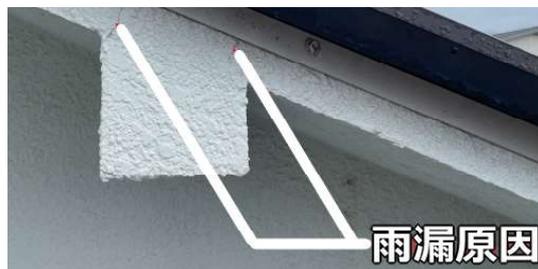
結局、雨漏りは写真にある母屋(小口)の塗装に入った細かいクラックが原因でした。まさかこの細かいクラックから、あれ程の雨漏りをするとは想像もしていませんでした。かなり細かい傷口でしたので本当に驚きです。これまでの雨漏りに対する認識が甘かったと言わざるを得ません。反省です。
