## 住まいについてのいろいろな話し 第15回

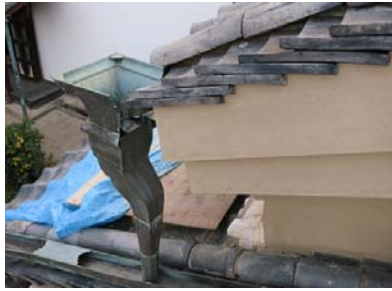
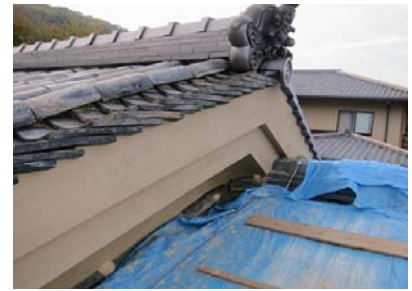
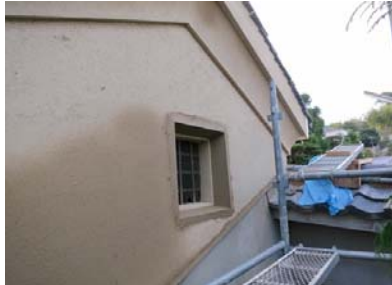
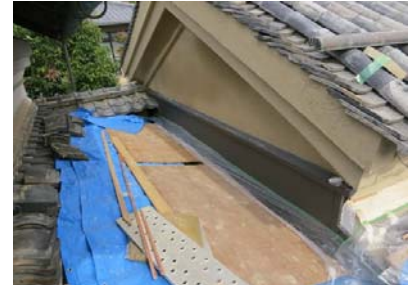
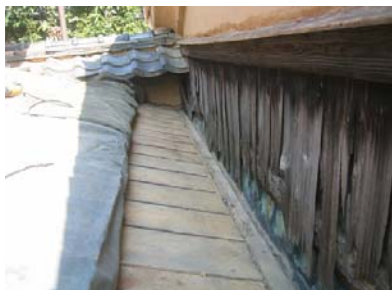
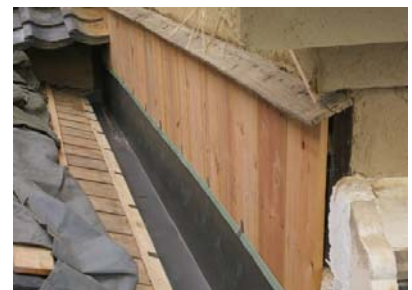
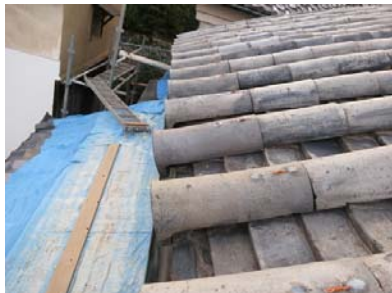
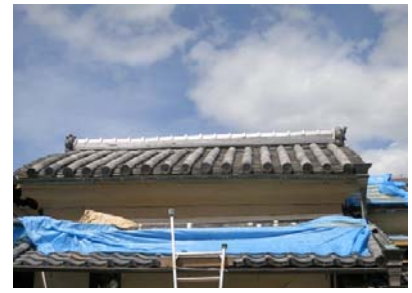
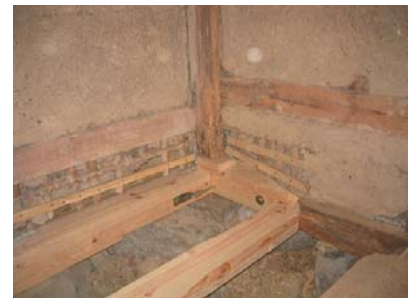
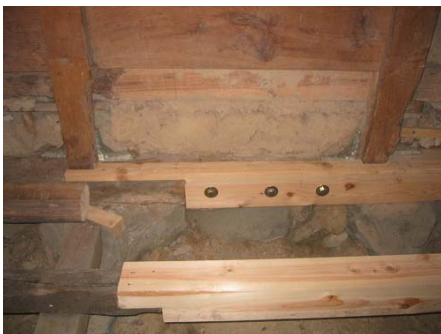
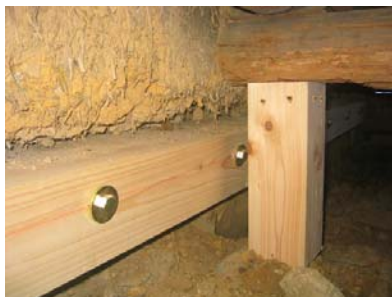
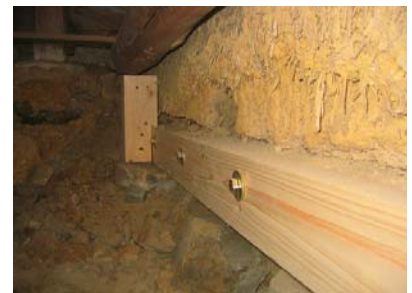
軒廻り、ケラバ廻りと三段、四段と付いているから塗りにくい手間がかかった。

ここの壁は今塗ったばかり。ピカッと光っています。顔が映る。

こちらも。そろそろ終わりです。

その他屋根瓦廻りでは板の張替え樋を内樋式にし、下にしぶきを落とさないことにする。板は杉板に張り替えてこの上に鋼板を張っていきます。

本葺瓦の軒先から二列分の手直し下に下がっていた瓦を正規に戻す。軒先がピンとしました。

蔵の内部の木部も虫食いや腐朽部分を修繕します。

床板、腰板を取り払い材料を入れ替えます。見た目は蟻害でも、芯はしっかり残っている材はそのままで。別方向の土台も修繕。床下の大引きや、束も取替。この足元は急遽入れた補強材です。

これから、乾燥結果により漆喰上塗りを行います。今の時点ではまだ乾燥不十分で塗れませんでした。次回に報告します。

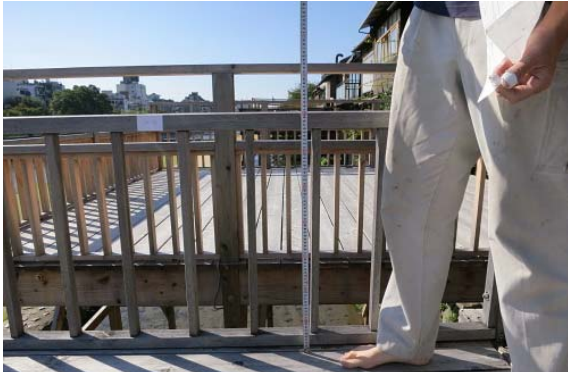
## 鴨川 床手摺の件 解決しました

以前ここでぼやいていた、床の手摺の件解決しました。京都市が作成した報告書はこの手摺が 69cmだから直せと指示がでていたのですが、最後にもう一度測ったらなんと 70.5cmで基準クリアしていたのです。しかもどこを測っても 70cm以上あり、誰がどこを測ったんだと当局に文句を言い、この図面を直せと迫ったら、基準内なら来年その旨を書いて提出すれば良いとのそっけない返事。帰って女将さんと二人で誰が測ったんだ、お前の目は節穴かと(古いな)家の中で叫んでいました。今思い出しても腹が立つ。
