# あらかき通信

(株)アラクキ工務店 編集・発行 村上 幸男

## 10年前に造った土塗り塀の修繕改修工事です

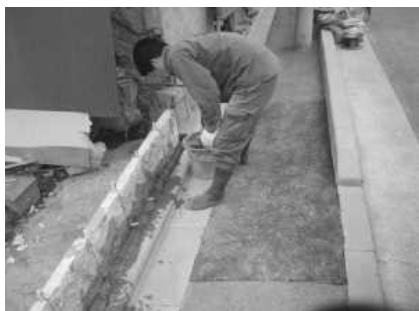
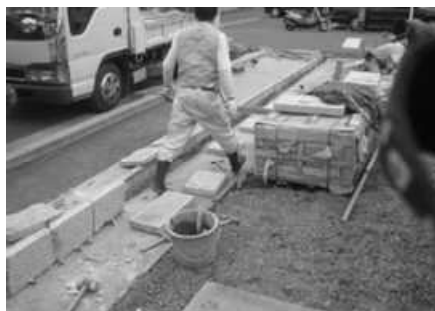
最初に土台を造ります。表面のみ石を並べますが、土台そのものはコンクリートで造ります。

その上にブロックを積みます。瓦を載せるための台も同様です。

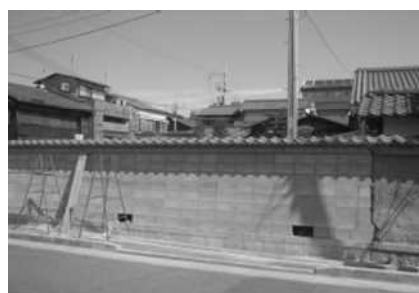
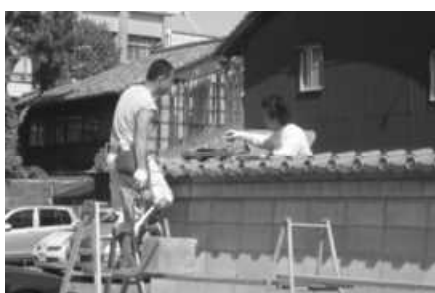
最初に瓦の下にある台輪と呼ばれる部分を土で塗り、これが乾いたら壁も土で塗り上げていきます。

切れ目がない作業なので、5～6人もの職人が一列に並び、一斉に塗りました。5月でお天気もよく、皆でワイワイ言いながら楽しそうだったのを覚えています。

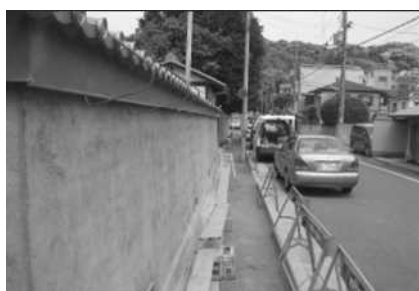
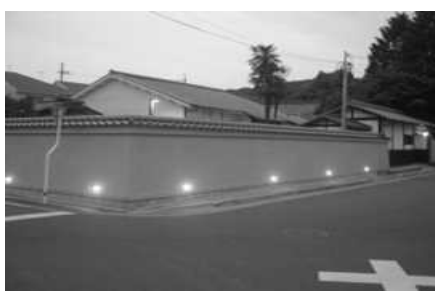
竣工式典の直前に完成したのですが、夜になるとフットライトが点灯し、凄くよい感じになりました。

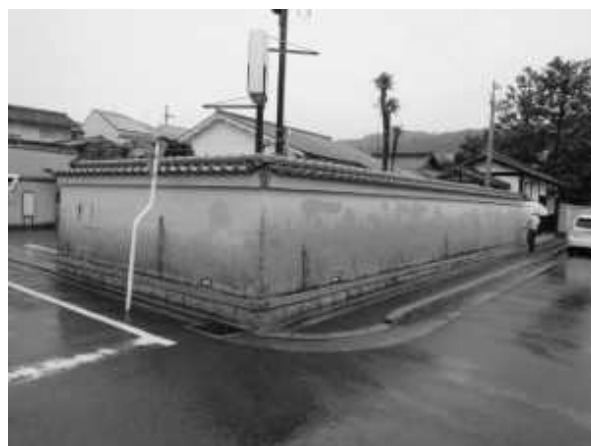
ある日、オーナーの秘書さんから連絡が入り、事故があったということで、現地に行きました。ボロボロに崩れているかと思いましたが、塀はしっかり建っていて瓦の隅や棟まわりと土塀の仕上がりがめくれていましたが、芯のブロックは全く壊れていませんでした。

しかしながら、土塀がキズだらけ(T\_T)。近所に子供が多く、アイアイ傘やよくわからない絵が続いてます。あっ！キノコも！土を見ると触りたくなる気持ちもわかりますが、少し我慢してほしいです。

協議の結果、事故対応とあわせて、全体を塗り替え、表面は漆喰塗にみえる硬い仕上材に変更する事になりました。

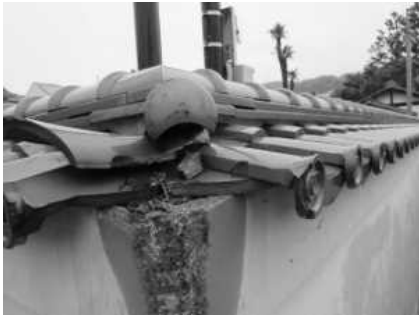
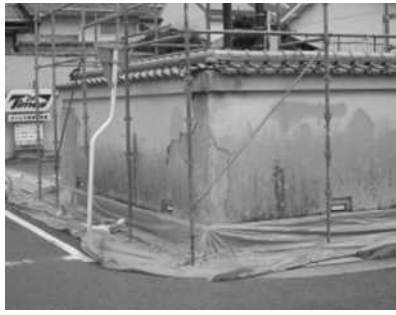
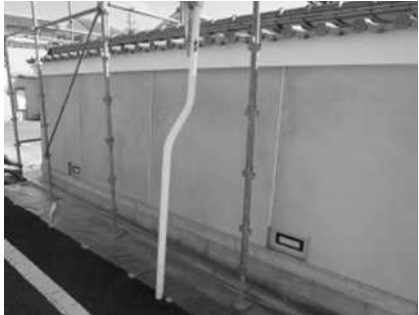
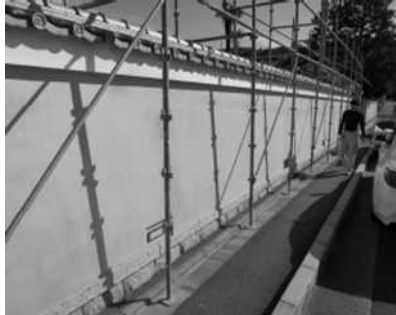
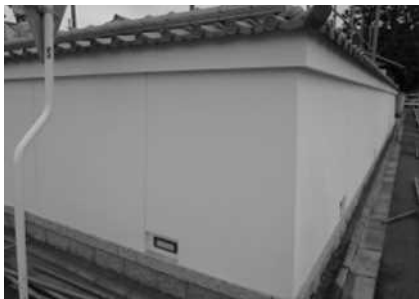
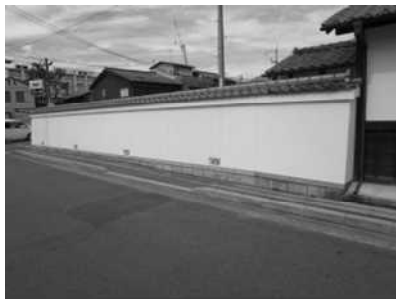
まず、塗り部分を全て囲うように足場を組みます。瓦は取り替えるだけなので簡単ですが、台輪と塗壁部分は表面の土を全てこそげ落とします。ブロック面の上に塗ってあるセメント部分までです。

この後、荒付と中塗2回をモルタルにて作業します。上塗りの下地まで作業したら、足場にシートを掛け、通行する人が触らないように用心します。

この上から真白の上塗材を塗りつけます。かなり硬いのですが、見た目は漆喰と遜色ありません。これで、例え傷がついても、補修は比較的簡単にできるようになりました。

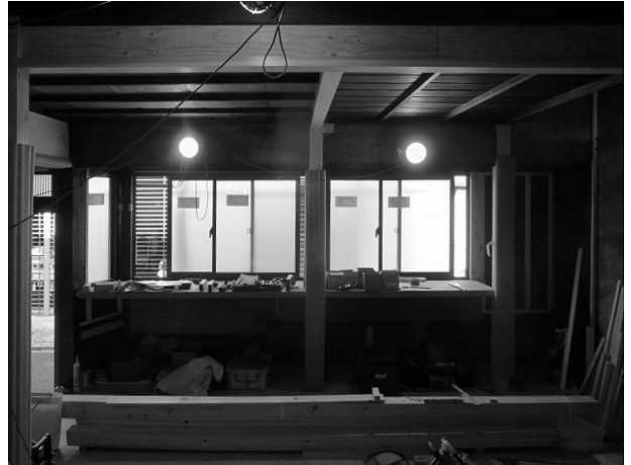
昭和初期型の京町家では、腰から下が左官研ぎ出し仕様で、その上に格子窓が付いている場合があります。

しかしながら、窓手前の人見梁が中央部分で少し垂れていたため補強柱を建てざるを得ないのですが、先に建てると、カウンターが柱の向こうに入りません！ それで止む無く梁を仮受けした状態で設置することになりました。大工さんにとっては、一手間も二手間も掛かかるとは思いますが、これも綺麗に仕上げるための努力とあって工夫しています！

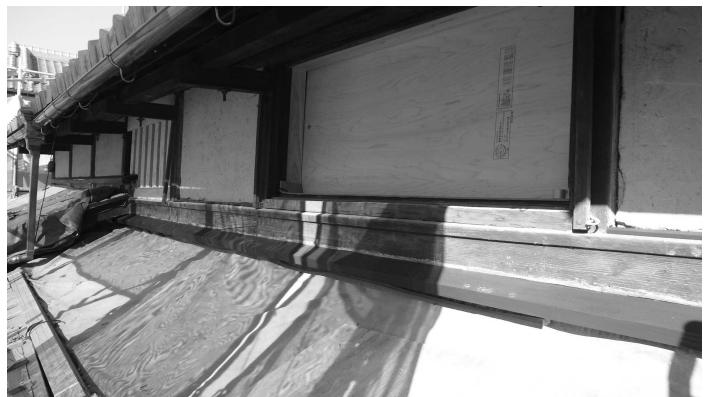
まずは瓦工事。既存の瓦を全て撤去。外した小瓦は全て再利用する予定なので、一時的に倉庫に保管。今回の改修で、土葺きから棧葺きへと変更するので、下屋を圧迫していた葺土は全て撤去処分となった。

続いて木工事。木熨斗を新設。既存では木熨斗は施工されておらず、水仕舞が悪く、雨漏りの原因ともなる。元の意匠に逆らう事にはなるが、今回は建築の保全を優先。

最後に左官工事。既存の漆喰壁を全て荒壁まで剥離。荒壁が露になった状態から、際詰め、中塗り、漆喰仕上げと工程を進めてゆく。

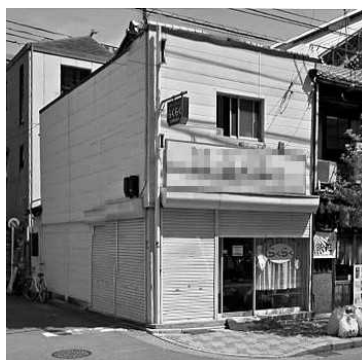
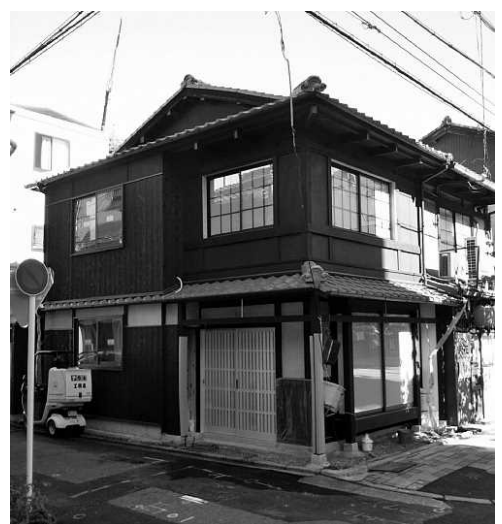
京都駅から歩いて数分の所にある京町家を改修しています。テナントが入れ替わる過程で通りに面した外壁が1mほど増築されていました。通り柱が切断されていたり、屋根の雨漏りがシロアリをよんで梁が喰われていたり、解体されてやむなしと思えるくらい傷んだ建物でした。

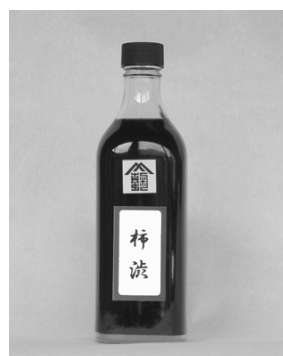
柿渋は塗った直後は透明だが、タンニンという成分により、時間とともに茶色になり、濃い色へと変化していきます。普通2~3回程度ですが、4~7回塗る事もあります。塗り重ねる回数が増えるほどタンニンが多く付着して濃い色になります。目印を忘れていたら、ちょっとトイレに行って帰ってきたら、どこまで塗ったか分からない。ここだと信じて塗ると、同じところに何度も塗っていることになり、後日見に行くと、ものすごいまだら模様になっていたりしますが、時間がたつとだんだん熟れてきて、それほどでもなくなります。ま、それが柿渋塗りの味わいです。不揃いの良さですね。

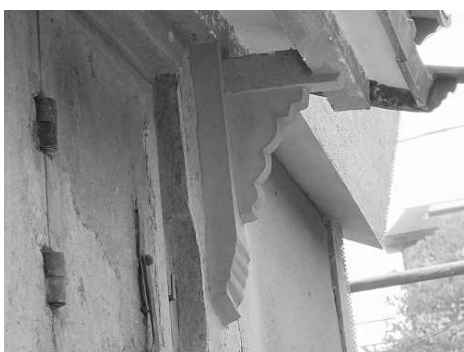
これは蔵の窓庇を支える持ち出し。解体前に型取りをしておき、それに基づいて同じ形に飾り塗りを復元していきます。大変手間と時間がかかりますが、これを簡単にすると蔵の見栄えが、もうひとつという事になりかねません。
