# あらかき通信

(株)アラクキ工務店 編集・発行 村上 幸男

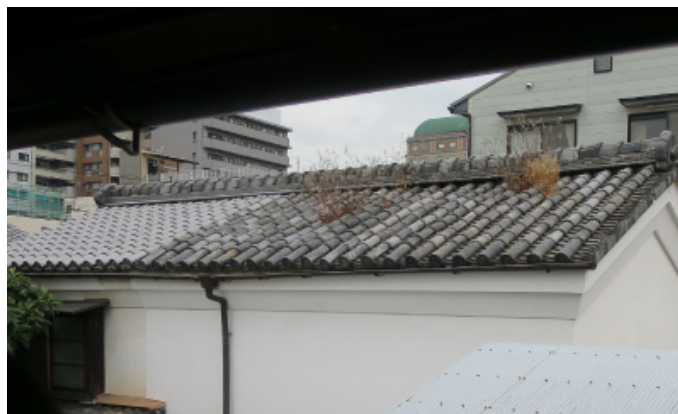
## 葺の屋根に雑草が生えている

葺を含む母屋の改修工事後の点検で、お施主様から「葺の屋根に雑草が生えているので始末してほしい」とのご希望があり、現場を見に行きました。右の写真は隣家の二階（御身内の方の借家）から見たものです。先だっの工事で葺の屋根前半分を葺き直したのですが、後ろ半分は次回に行くことにしていました。その古いほうの屋根に雑草が生えている。遅しいけど迷惑な話で屋根工事業者にとってもらおうと連絡しました。

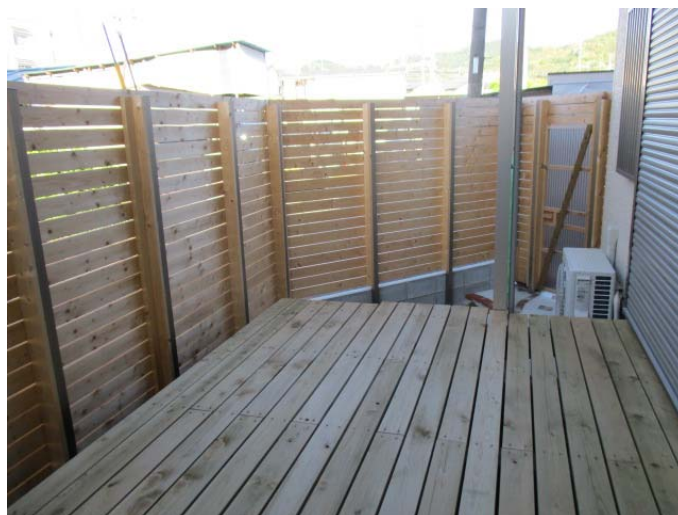
### ■テラスと塀を木で作る

弊社は、大工さんのいる工務店なので、なるべく塀は木で作りたいと考えています。今回は、ブロックを2段積みし、その内側に、アルミの角パイプを柱にして地面に埋め込み、それに横向けに木を打ちました。木は仕上がっていない節のある手頃なホワイトウッドという外材です。塗装は、お客さんがされるということで、省いています。

また、右端の扉は重くならないように波板で簡単にし、雨ざらしなので、腐って垂れてこないように筋交いを付けました。

木の塀はアルミやブロックの塀より、耐久性は悪いですが、見た目は柔らかく気持ちいいです。生け垣にすればもっと良いのですが、場所をとると、維持するのが大変です。それで、木の塀が採用されました。

テラスの床も木製です。さすがに、テラスは、地面に近いので何もしないと腐ります。予算があれば、レッドシダーや栗を使いますが、今回は、手頃な、防腐剤入の桧を使いました。アレルギーが心配されましたが今のところ問題ないようです。

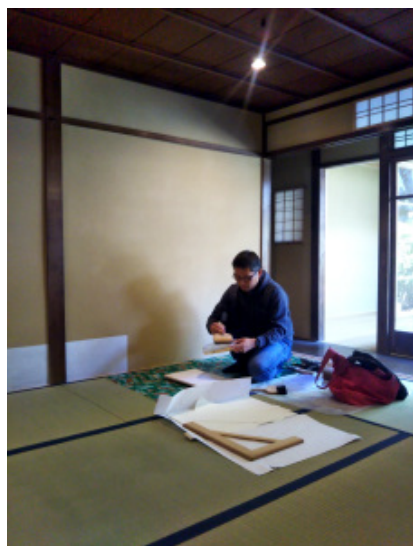
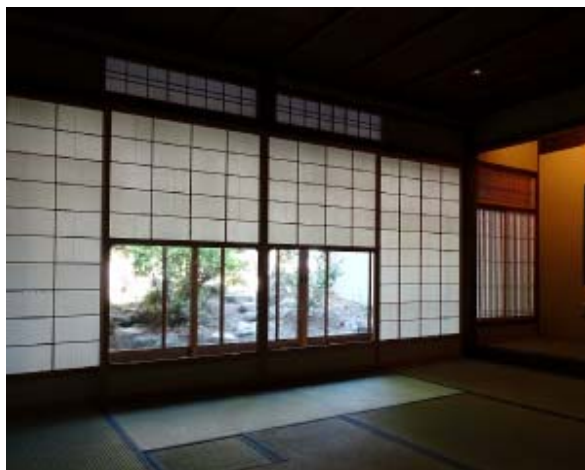
京町家の座敷をお茶席が開けるように改装させていただきました。もともと綺麗な状態で座敷の化粧材が残っていたので、それら古いものを活かしています。釜を吊る蛭釘などは天井裏で補強材を入れて取付けました(写真右)。

小さなお茶室とは違い、築90年以上の大きな町家の躯体では平行や直角の精度がよく

出ていないため、畳の職人さんと相談しながら、畳の網み目の並びが大切になる手前座の畳を優先しつつ、炉や他の畳とのバランスを考慮しながら全体の割り付けを決めていきました(写真左)。

土壁下部への腰紙貼りや、石垣貼りをする障子への和紙の割り付けも、流派で好まれる流儀から外れないように、表具屋さんにも仕事をしてもらいました。

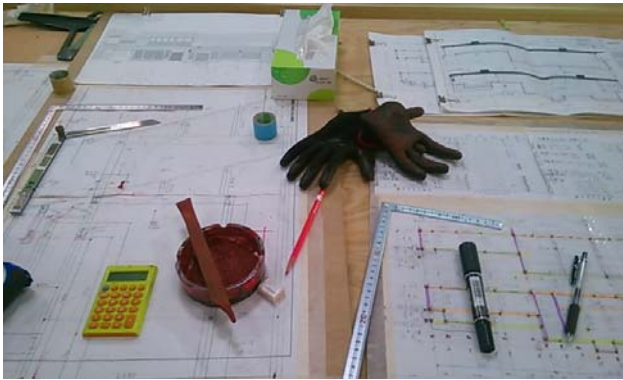
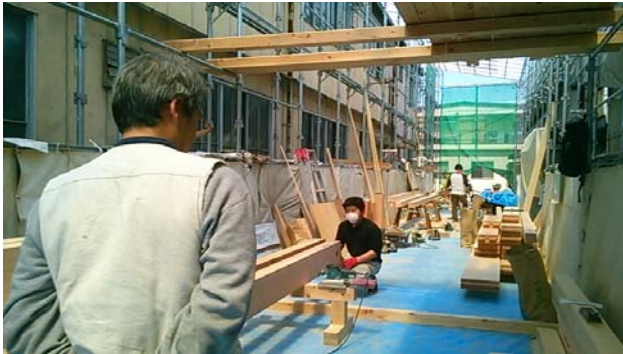
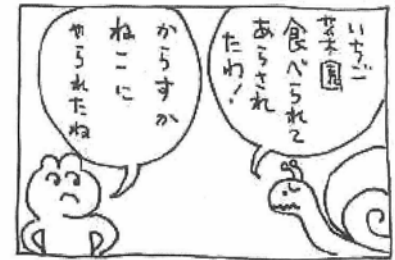
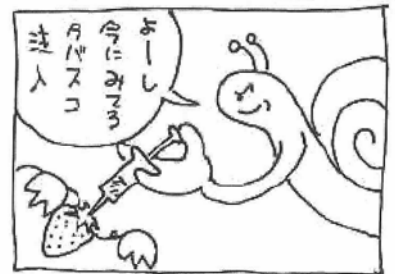
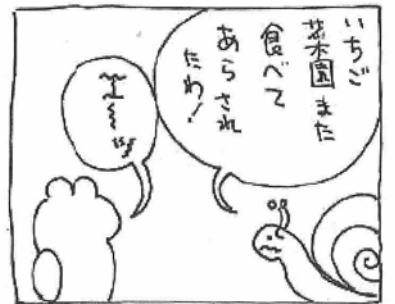
## ■京町家新築工事

新築とはいっても、在来軸組工法ではなく【時代の再現】に力点を置いているので、使用材料や納まりなど一切妥協する事なく【本物】を新築。総二階や厨子二階、虫籠窓に駒寄、糸屋格子に米屋格子などいろんな意匠を再現。某【〇〇村】のような【遠目にみるとなんとなく本物だが、近くで見ると贋物】といった代物ではなく、近くでみても【本物】を製作。町家の改修や再生に日々精進している者として、このような【京町家の新築】ができる機会はそう多くない。

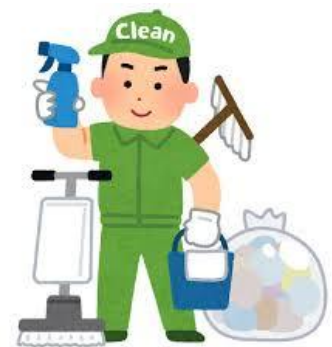
ササラ

あくまでも無垢材が対象で、工事中についた大工さんの手の油や左官塗りの土の汚れ等を「ササラ」という道具で洗います。竹を細く裂いて作ったもので、簡単に言えば刷毛を竹で作ったようなものです。

まず苛性ソーダのアルカリ剤を使い「ササラ」にて汚れを落とします。これは漂白剤なので色も白くなっていきます。程よいところで進行を止めるには酸性剤のシュウ酸や塩酸の希釈水にて中和します。難しいのはこの酸性剤を塗っても進行はしばらく続くので何分後かの進行を予想しなければなりません。これは経験だけがなせるもので、木の種類や汚れ方、年月など同じ現場は無いので目で見て判断するだけです。中和して進行が止まったら薬剤を水洗いで洗い流します。ここで大変なのは天井洗いで、上を向いての作業なので合羽を着ます。
