あらかき通信

(株)アラクキ工務店 編集・発行 村上 幸男

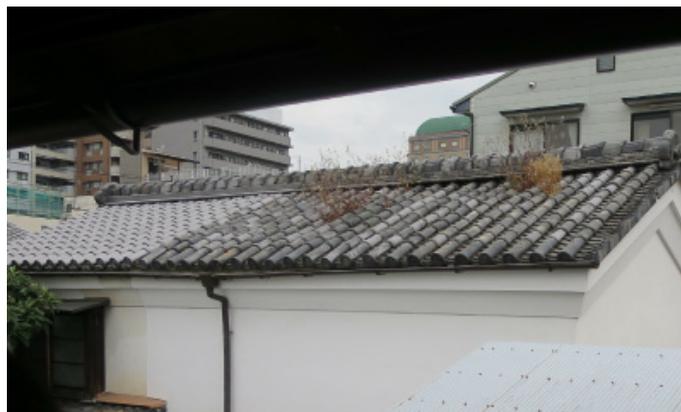
葺の屋根に雑草が生えている

葺を含む母屋の改修工事後の点検で、お施主様から「葺の屋根に雑草が生えているので始末してほしい」とのご希望があり、現場を見に行きました。右の写真は隣家の二階（御身内の方の借家）から見たものです。先だっの工事で葺の屋根前半分を葺き直したのですが、後ろ半分は次回に行くことにしていました。その古いほうの屋根に雑草が生えている。遅しいけど迷惑な話で屋根工事業者にとってもらおうと連絡しました。

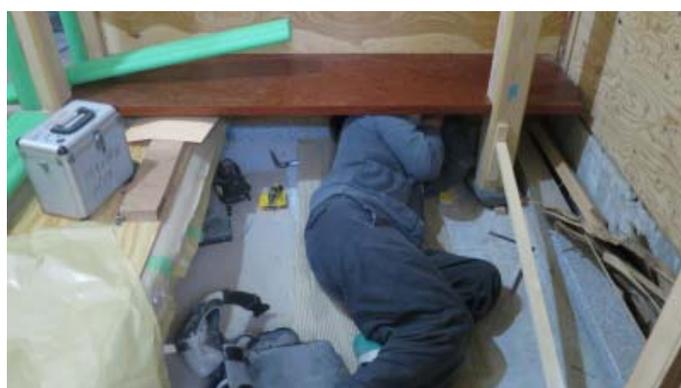
フビンガ 床の間材

某改修工事現場の玄関です。玄関入って正面に小さな床の間を取り付けています。材種は熱帯雨林地方で採れるフビンガです。硬くて加工に時間がかかる材料ですが、深みのある赤黒い色が特徴で、独特の美しさがあります。

玄関の大人しい空間の中で唯一鮮烈な色合いです。何も置かなくてもこれだけで十分な景色となっているなど自賛しています。

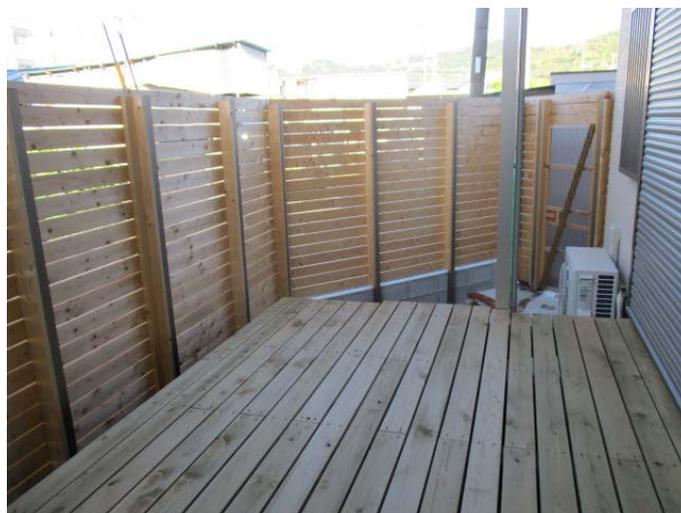
■テラスと塀を木で作る

弊社は、大工さんのいる工務店なので、なるべく塀は木で作りたいと考えています。今回は、ブロックを2段積みし、その内側に、アルミの角パイプを柱にして地面に埋め込み、それに横向けに木を打ちました。木は仕上がっていない節のある手頃なホワイトウッドという外材です。塗装は、お客さんがされるということで、省いています。

また、右端の扉は重くならないように波板で簡単にし、雨ざらしなので、腐って垂れてこないように筋交いを付けました。

木の塀はアルミやブロックの塀より、耐久性は悪いですが、見た目は柔らかく気持ちいいです。生け垣にすればもっと良いのですが、場所をとると、維持するのが大変です。それで、木の塀が採用されました。

テラスの床も木製です。さすがに、テラスは、地面に近いので何もしないと腐ります。予算があれば、レッドシダーや栗を使いますが、今回は、手頃な、防腐剤入の桧を使いました。アレルギーが心配されましたが今のところ問題ないようです。

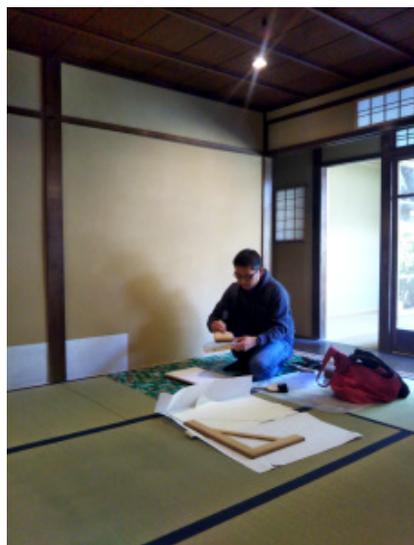
■京町家の座敷を改装

京町家の座敷をお茶席が開けるように改装させていただきました。もともと綺麗な状態で座敷の化粧材が残っていたので、それら古いものを活かしています。釜を吊る蛭釘などは天井裏で補強材を入れて取付けました(写真右)。

小さなお茶室とは違い、築90年以上の大きな町家の躯体では平行や直角の精度がよく

出ていないため、畳の職人さんと相談しながら、畳の網み目の並びが大切になる手前座の畳を優先しつつ、炉や他の畳とのバランスを考慮しながら全体の割り付けを決めていきました(写真左)。

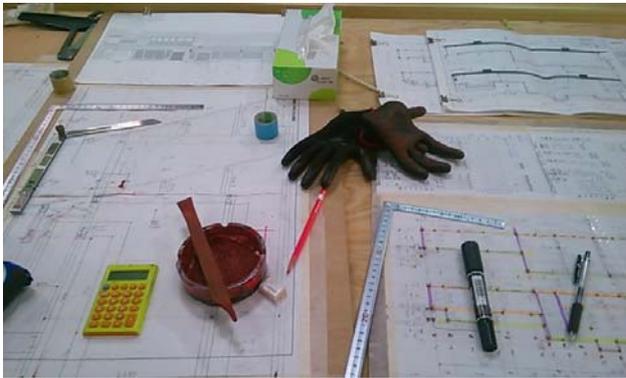
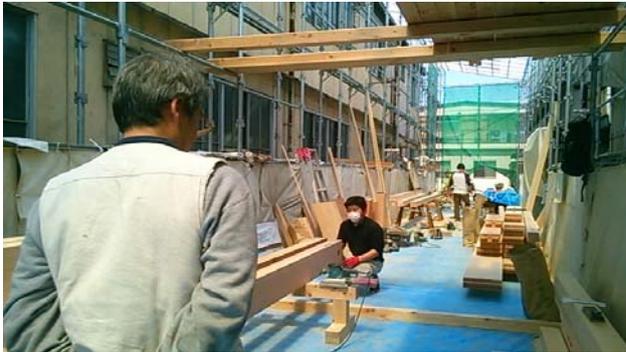
■京町家新築工事

新築とはいっても、在来軸組工法ではなく【時代の再現】に力点を置いているので、使用材料や納まりなど一切妥協する事なく【本物】を新築。総二階や厨子二階、虫籠窓に駒寄、糸屋格子に米屋格子などいろんな意匠を再現。某【〇〇村】のような【遠目にみるとなんとなく本物だが、近くで見ると贋物】といった代物ではなく、近くでみても【本物】を製作。町家の改修や再生に日々精進している者として、このような【京町家の新築】ができる機会はそう多くない。

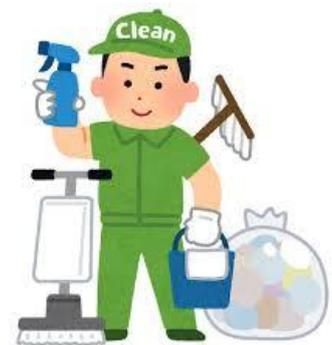
ササラ

あくまでも無垢材が対象で、工事中についた大工さんの手の油や左官塗りの土の汚れ等を「ササラ」という道具で洗います。竹を細く裂いて作ったもので、簡単に言えば刷毛を竹で作ったようなものです。

まず苛性ソーダのアルカリ剤を使い「ササラ」にて汚れを落とします。これは漂白剤なので色も白くなっていきます。程よいところで進行を止めるには酸性剤のシュウ酸や塩酸の希釈水にて中和します。難しいのはこの酸性剤を塗っても進行はしばらく続くので何分後かの進行を予想しなければなりません。これは経験だけがなせるもので、木の種類や汚れ方、年月など同じ現場は無いので目で見て判断するだけです。中和して進行が止まったら薬剤を水洗いで洗い流します。ここで大変なのは天井洗いで、上を向いての作業なので合羽を着ます。
