住まいについていろいろな話 第21回「地盤改良」

荒壁の直し方

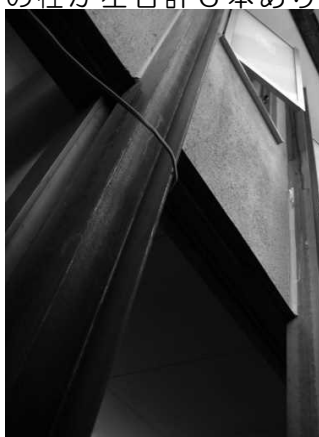
重量感のあるH型鋼

ファサードにはわざと錆びさせたH型鋼を新設。できるだけ早く自然な感じに錆びが進み、いい味がでたらと願っています。

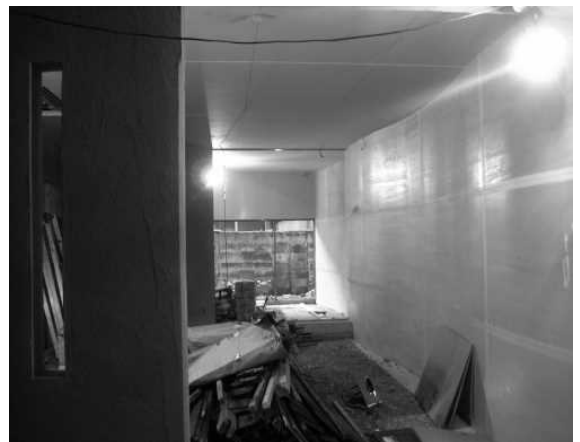
右側の壁面が曲面の壁

ことです。柱の前に間仕切壁を建てて隠そうと思っても、柱以上の壁厚ではみっともないし、無駄な壁を建てるのは納得できません。そこで思いついたのが壁面に曲線の凹凸を付けて柱を隠すという方法です。

柱部分を膨らませ逆にその間となる部分を凹ませ曲線で結び、左官の鏡面仕上りにします。そうすれば問題の柱を違和感なく隠せ、デザインも損ねることはありません。店舗の一番大きな曲壁面が、陶器を陳列する直線的な家具やカウンターとも上手く中和し、程好く融合してくれるでしょう。

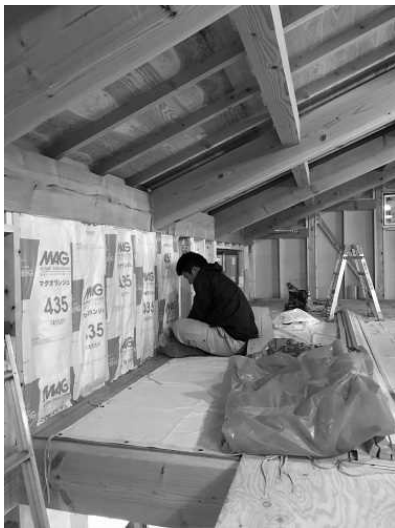
写真は入社半年目の高倉君。

某現場にて、受講した内容を反映した施工方法での断熱材を充填。以前の施工方法と大きく変化はないが、受講後は断熱材充填のその先にあるエネルギー問題や、政府が進める低炭素時代への対応などへの意識の変化が見られる。

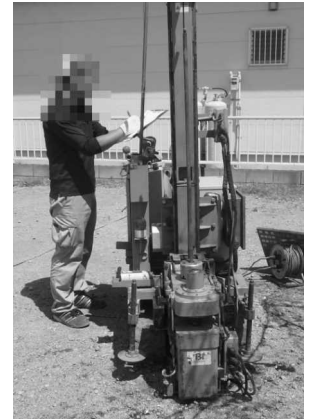
まず、新築を建てる場合は地盤の調査を行います。一般的にはスウェーデン式サウンディング試験を行います。他にもボーリング貫入試験等いろいろありますが、費用対効果を考えると前者を使うことが多いです。ロッド、スクリー、錘などからなる試験装置(右写真)を用いて、土の硬軟又は締まり具合を判定するもので、弊社でもよく使います。

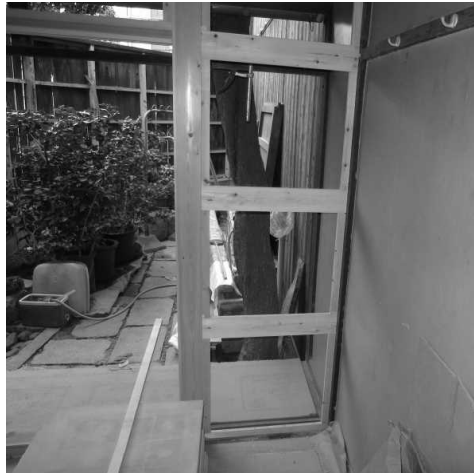
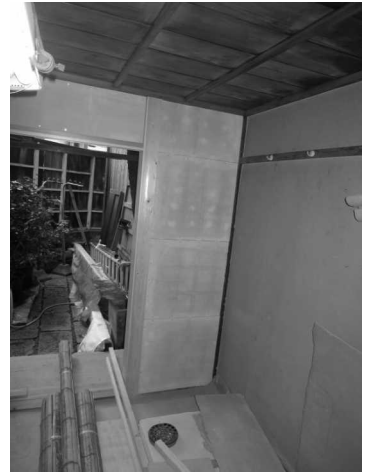
荒壁パネルの取付

そんなときにはこの荒壁パネルを使います。

この上から薄く中塗りをして、すぐ乾くので仕上げ塗りも早く出来ます。耐力壁として認定されているので耐震工事にも使用でき、便利な商品です。

但し、下地には厳格な規定があり、下地の大きさ・取付方・使用ビスの種類まで決められていて、それをはずすと所定の耐力が得られないので慎重に施工します。

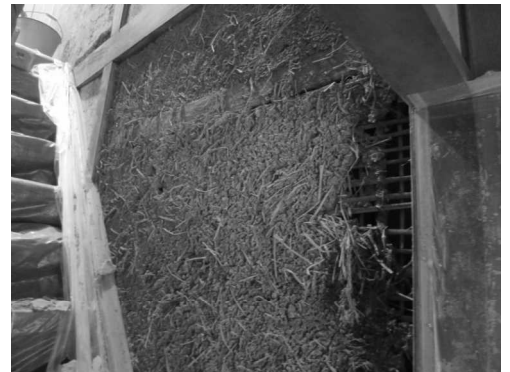
階段右側上部。ゴツリ剥離

「どうせ塗り直すなら、元の壁の位置まで壁を落として塗り替えましょう」となり、壁を薄くコソぐつもりでしたが、壁土の力がなく、ゴツリと取れてしまいました。

あ～～これは時間がかかると思ったのですが、後の祭り。これを直すことになりましたが、まともに土を塗っていたのでは時間がかかりすぎるので、やむ終えず、この部分のみは土と砂漆喰と石膏にて下地を作りました。苦肉の策です。
