構造改修

今回ご紹介する工事は、3軒長屋の構造改修です。各戸共に長い間空き家となっていて、全体的にかなり傷んでおりました。特に地盤沈下や柱の腐朽等の影響により建物が全体的に東側へ傾き、3軒間口の幅の広さによってなんとか建っているという状態でした。

コンクリートブロック塀

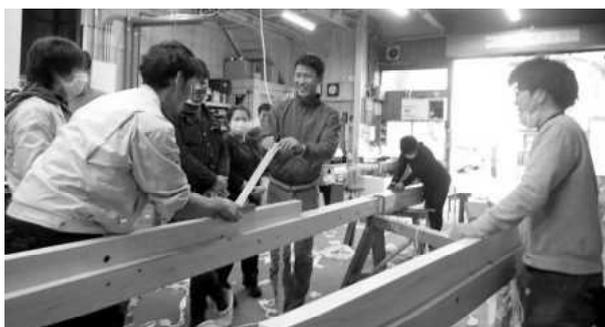
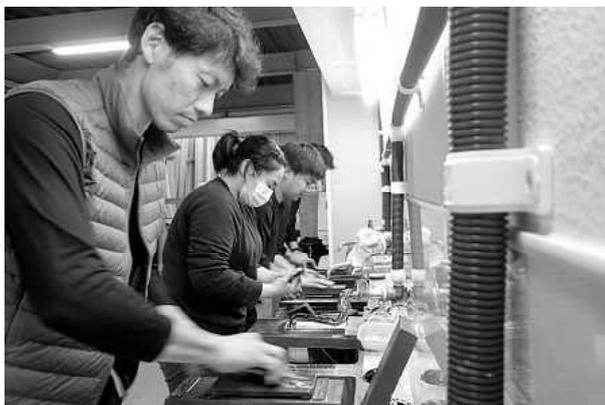
予選では幅 55mm の地桧材を使い、長さ 1500mm 以上を削って、三点で鉋屑の厚みを計測します。

最初は20 μ (ミクロン)位でしたが、時間が経つにつれ10 μ の攻防に。時の経つのを忘れて、一日削っていました。

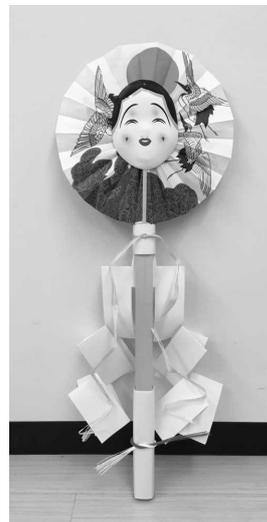
お多福さん

▶ **上棟式** 柱・棟・梁などの骨組みが完成した時に行うのが上棟式で、建前ともいいます。お多福と呼ばれる飾り物を祭り、棟が上がったことの御報告とこれからの工事の安全と完成を祈願します。祝い事なので、昔はその場で料理とお酒をいただき、にぎやかに過ごしたのですが、近年車での移動が多数なので、各自持ち帰りにしていただき、帰ってから頂くことにしています。地方によりお餅やお菓子やくじ引き！を撒いたりしていたところもあるようです。

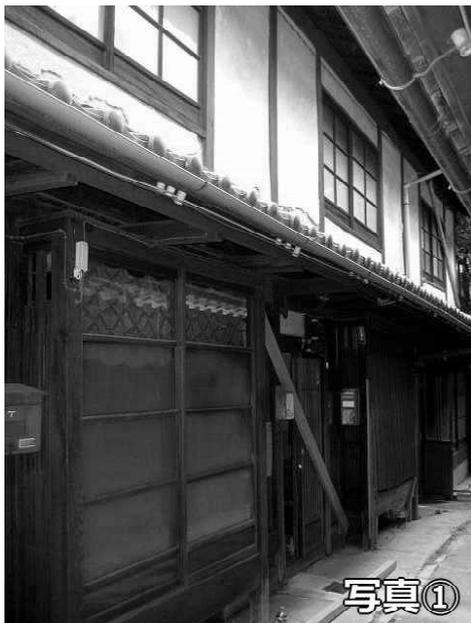
【写真①】 現況の表構えです。建物の傾きが酷くならないよう、あらかじめ仮筋交いなどで簡易な補強がなされていました。今回の工事では構造改修までが工事範囲となりますので、各戸内の間仕切壁を増設する(短辺方向に壁を増設することが有効です)ことができません。柱や梁の建ち(垂直)とレベル(水平)を元に戻せたとしても、それを留めておく壁量が不足しているため、工事が完了しても仮筋かいを外すことができないのですが、どこまで元に戻すことができるのか腕の見せどころです。

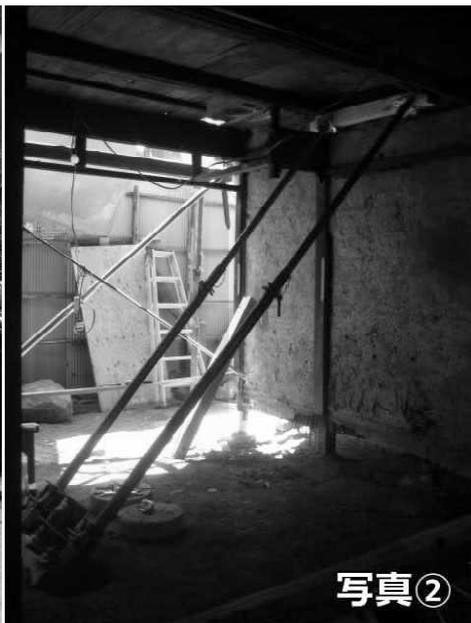
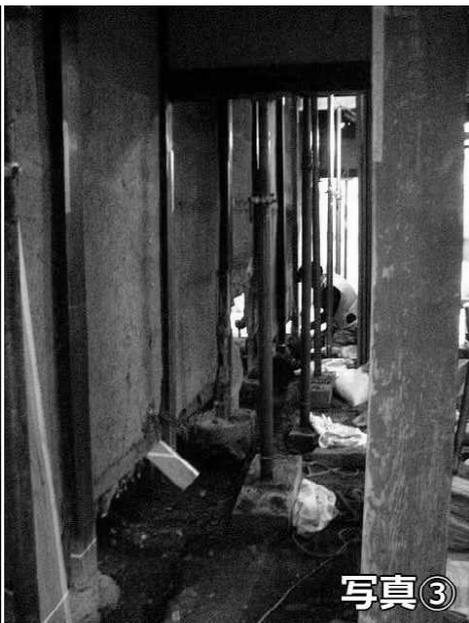
【写真②、③】 解体工事が終わったら、すぐさま建物のレベル調整と建ち直しに掛かります。写真にあるような油圧ジャッキとパイプサポートを使い作業を行います。既存の傾きは1階床から2階床の高さを約 10 cm 東へ傾いていたので、2階床の梁を西側へ押して調整します【写真②】。2階の床レベルは全体で約 10 cm の不陸があったので、3軒で60本を超える柱の高さを調整します【写真③】。全体のバランスをみて上げる柱、下げる柱を見極めながら作業を進めます。

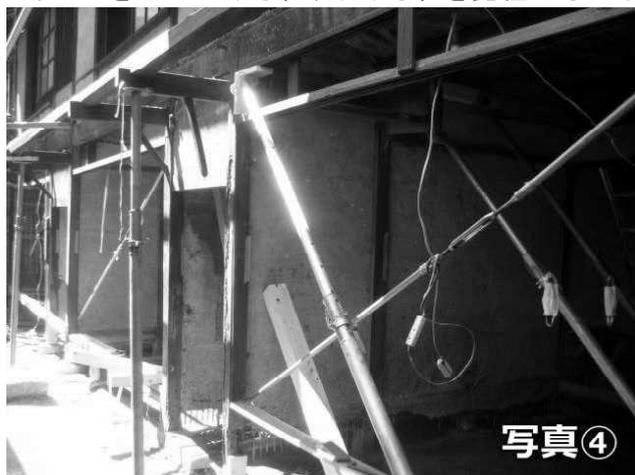
【写真④】 これまでの作業で必要不可欠な道具がもう一つあります。この写真にあるブレースです。鉄骨造に使うブレースを改良したのですが、中央にターンバックルが付いてこれをグルグルと回転させるとブレースの長さが伸縮し、両端部に固定した柱や梁を押ししたり引いたりすることができます。一気に回すと建物に負担が掛かるので、大きく動かす場合は少しずつ何日かに分けて回します。

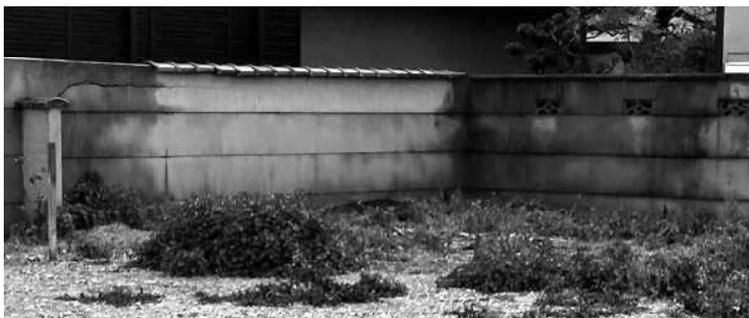
既存のブロック塀

敷地は北東の角地に位置し、当該コンクリートブロック塀は、敷地の西側と南側の隣地境界にあります。高さは、低い所で1.4m、高い所で1.8m。南側の2カ所に控え壁がありますが、間隔は3.4m以上離れています。

西側は、塀の中心に隣地境界線があり、全て隣家との共有、南側は、四分の三ほどが敷地内で、残りが隣家との共有です。塀に手を加える場合、両方の隣家との協議が必要になることがわかりました。

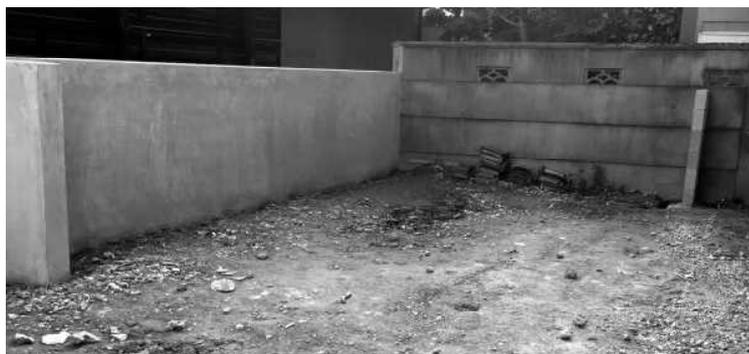
高さを下げたブロック塀

お施主さんから、それぞれのお隣にご相談いただいた結果、西側については、高さは変えずに、長さ3.4m以下ごとに控え壁を新設。南側については、ブロックの高さを2段(40cm)カットした上で、それでも1.2mを超える部分については、控えを増設することになりました。

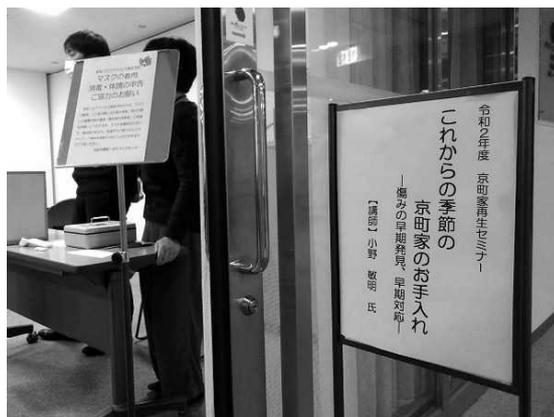
今回は特に注意すべき点を5つ挙げて説明しました。

- ①床下: 普段目に付きにくい基礎廻りを中心に点検。
- ②外壁: 木部の痛み、漆喰壁の状態、雨樋など。
- ③屋根廻り: 瓦の状態、屋根の陥没、軒裏など。
- ④庭廻り: 庭木の手入れ、排水状況など。
- ⑤内部: 雨漏り跡、土間の状態など

どれも、まずは目視が肝心です。全ての不具合は『しるし』で前兆を察知する事ができます。『天井板のしみ』や『建具の不具合』、『床のきしみ』などの『しるし』に注意するのが大切だと解説しました。

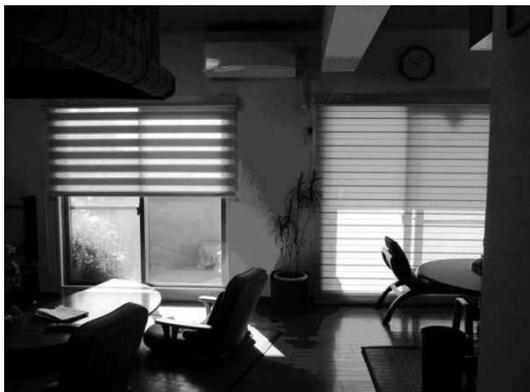
リビング南の窓

ロールスクリーン普通は1枚ですが、前と後ろ2枚(2重)になっていて、重ねると採光でき、完全にずらすと光が遮れるようになっています。障子のような柔らかい光と、少しずつ加減しながら、そこそこ明るくも暗くもできます。軽やかですっきりしています。実はクロスも細かいよこしま模様です。

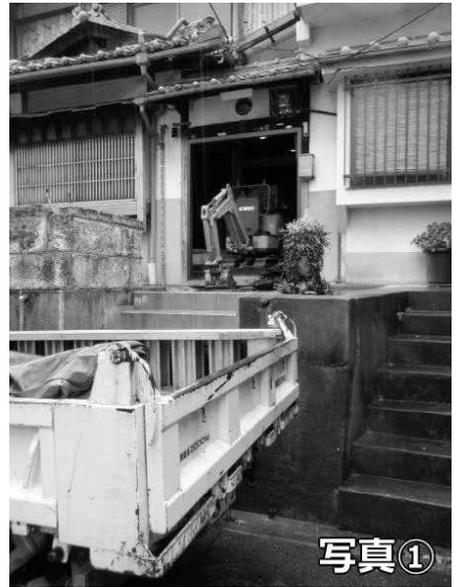
写真①

ですが、現場は路地奥で敷地には階段もあり、機械を入れての工事が困難かと思っていました。通常よりも深いところに既存の配管がある為、手掘りになると大変です…。ところが当日、水道屋さんは枕木と歩み板を用いて機械を無事搬入に成功させます！【写真①】危なげな場面もなくお見事でした！

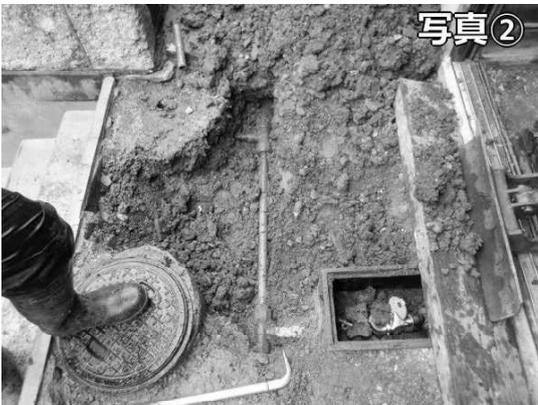
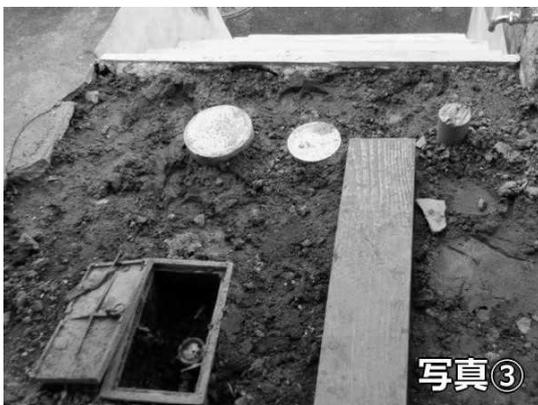
ほっと一息。これで順調に工事が進むと思われました。しかし、掘削作業を始めてびっくり！接続桝の近くを給水管が通っています！【写真②】

長屋の現場で、両隣への給水管にもつながっています。通常の20mmよりも太い25mmの給水管ですので、傷をつけてしまえばあっという間に水浸しになります…もちろん修復の際は両隣の水も止めなければいけませんので、大変な迷惑が！細心の注意を払って掘削作業と桝の入替えを行います。ギリギリのところまで機械で掘り進め、細かい作業はやはり手作業で。不幸中の幸いか、既存の接続桝に付いているモルタルが少なかった為、研りの作業が簡単にできました。

無事入れ替えと埋め戻しに成功！【写真③】
