F邸 ● 町家の間取りと動線を見直し快適に過ごせる家に

現地再生

設計 (株)アラキ工務店  
施工 (株)アラキ工務店

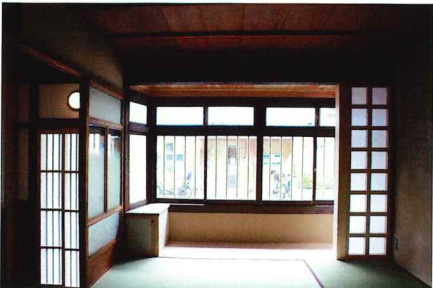
和室 補強を兼ねた格子状の壁を増設(写真右側)

構造については、柱の足元が腐っていたら根継ぎをし、新たに柱を設けて間口方向の壁を増やすことによって、耐震性を向上させました。
