風早町の古民家 ● 100年住み続けられる京町家に再生

事例種別	現地再生
築年数	93年
用途	専用住宅
構造規模	木造2階建
所在地	京都府京都市下京区
竣工	2023年1月

設計 (株)アラキ工務店
施工 (株)アラキ工務店

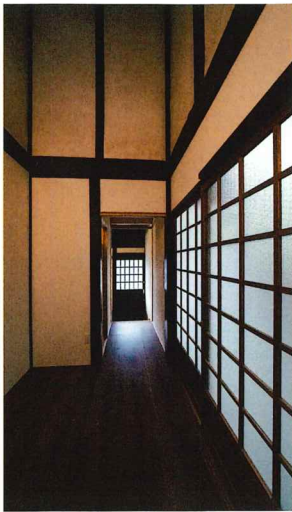
ハシリ(旧トオリニワから旧ミセニワをみる)

ヒブクロ(京町家において、おくどさんなどがあったハシリニワの上部を指す。小屋裏野地まで吹き抜けになっている空間のこと)
